La Maison Carrée avant restauration et au début du xx^e siècle

Diagnostic : Le corps du monument a souffert de trois types d'agression

Maison Carrée : anatomie d'une restauration

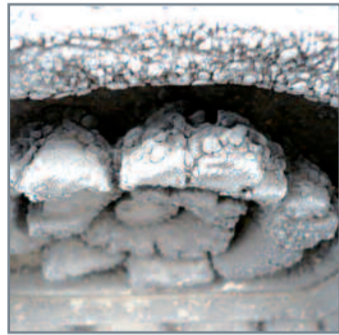
1 Pollution atmosphérique

- 1 La pollution atmosphérique due à l'activité humaine (gaz et fumées).
- 2 L'érosion naturelle (vent, pluie et gel, lichens, pigeons).
- 3 Les interventions humaines (transformations, réparations et apports de pierre de Beaucaire).

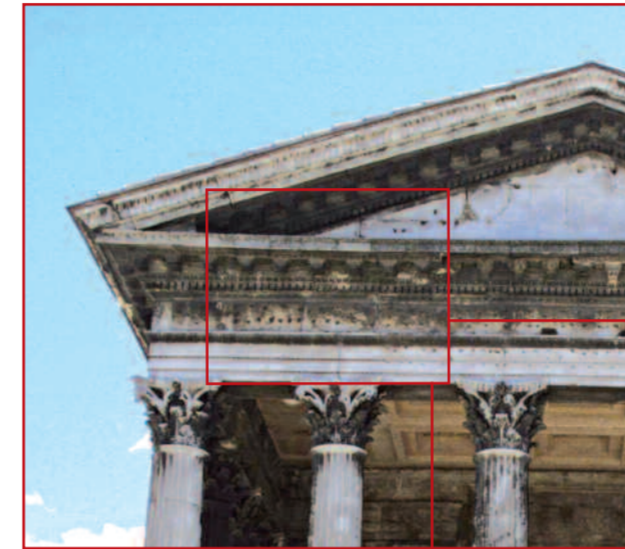
Remplacement d'une partie de la corniche du fronton nord

La **pierre de Lens*** remplace la pierre de Beaucaire qui se désagrégait; elle avait été utilisée par les Augustins en 1691 pour restaurer le monument.

La restauration actuelle emploie les matériaux provenant des **mêmes carrières** que celles utilisées dans l'Antiquité.

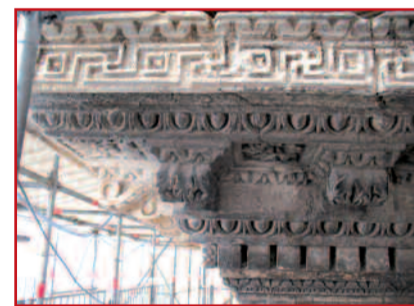
Grecque en pierre de Beaucaire rongée par le lichen et modillons dont la restauration du XVIII^e s. avait disparu.

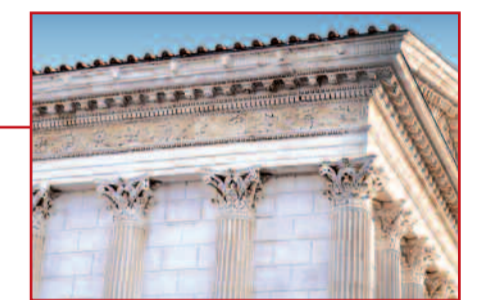
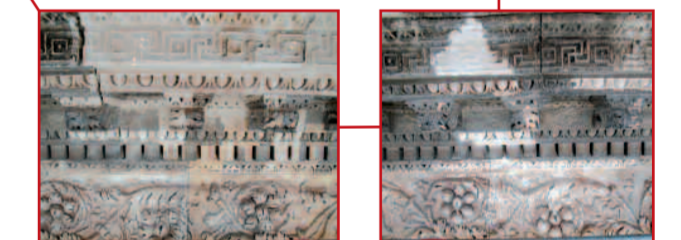
Détails de la frise et de la corniche avant restauration

Dans la mesure du possible les restaurations anciennes ont été conservées. Afin de garder une cohérence d'ensemble, seuls les éléments indispensables à la lecture de l'architecture ont été changés et refaits à l'identique. **Ce parti pris de restauration** explique le fait que certaines colonnes ainsi que des décors de chapiteaux sont restés en l'état.

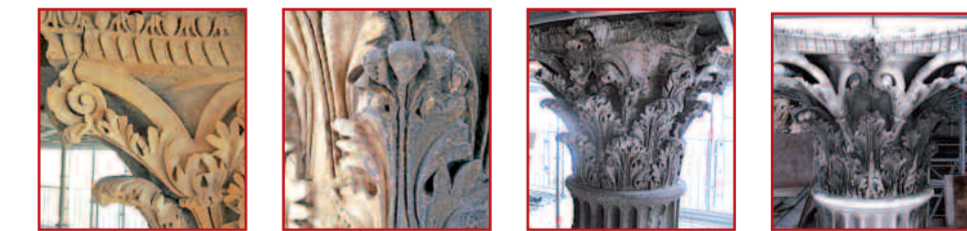
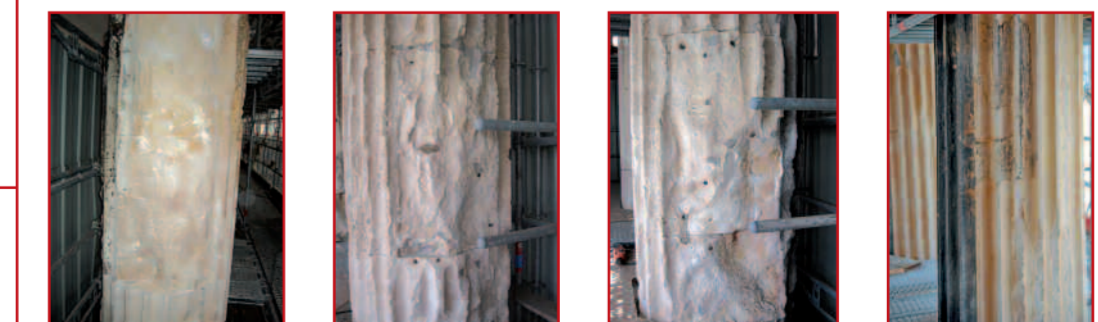
Exemples d'altérations de chapiteaux et de colonnes avant restauration

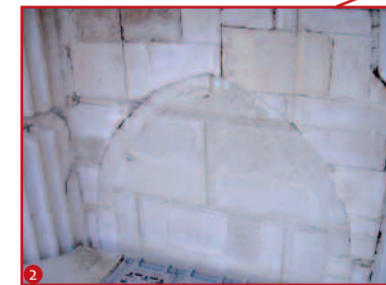
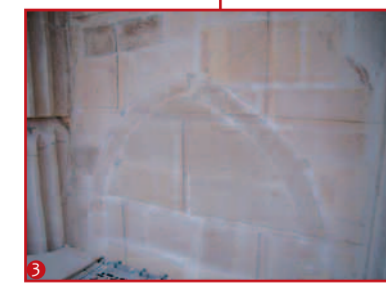
2 3 Traces de fenêtres gothiques (XIV^e siècle) en arc brisé après nettoyage et après reprise des joints
4 5 Traces de portes gothiques

Les traces d'ouvertures gothiques (XIV^e siècle), bouchées par les Augustins ont été nettoyées et conservées.

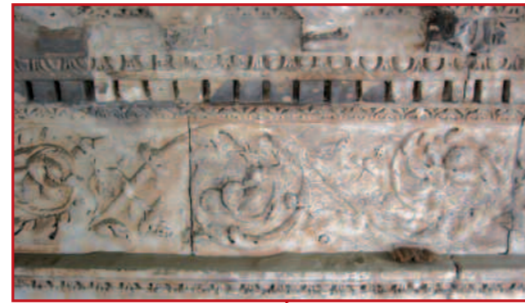
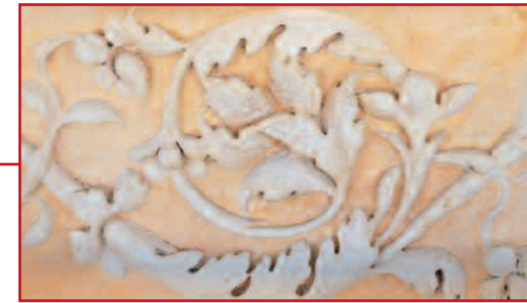
Détails de la frise avant et après restauration

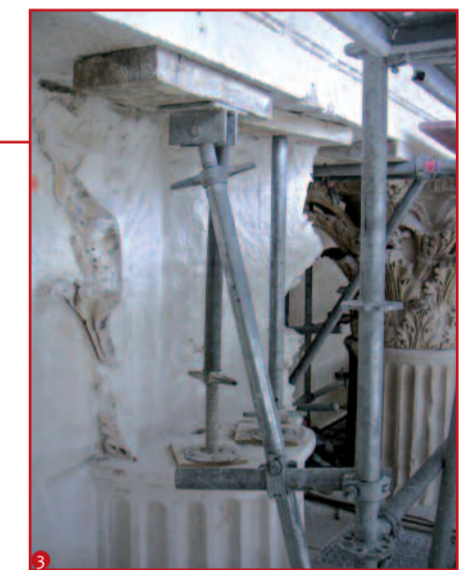
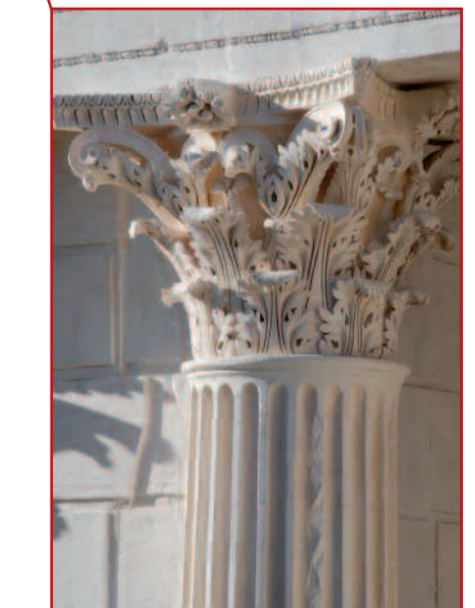
Phases de remplacement en pierre de Lens du chapiteau 4E.

Ce dernier restauré aux XVII^e et XVIII^e siècles en stuc sur une ossature de bois se désagrègeait. Il a été déposé au Musée archéologique de Nîmes

- 1 Etat initial
- 2 3 Dépose partielle du chapiteau
- 4 Bloc de remplacement en pierre de Lens
- 5 Sculpture sur site

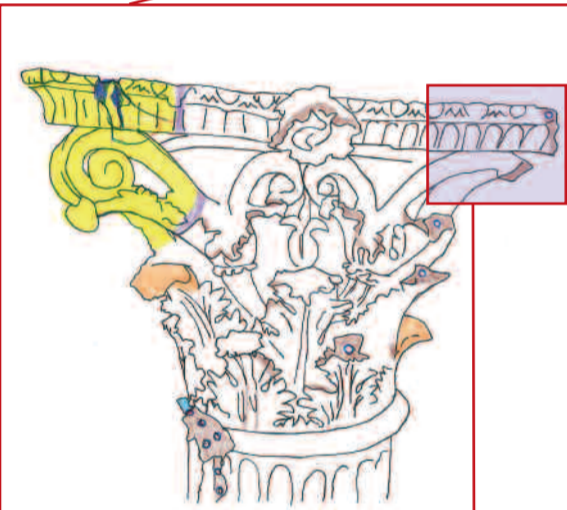
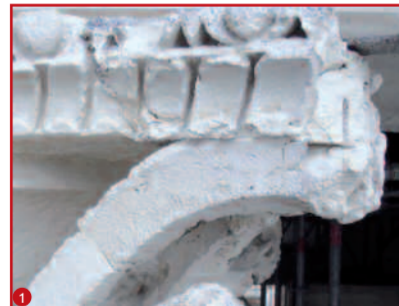
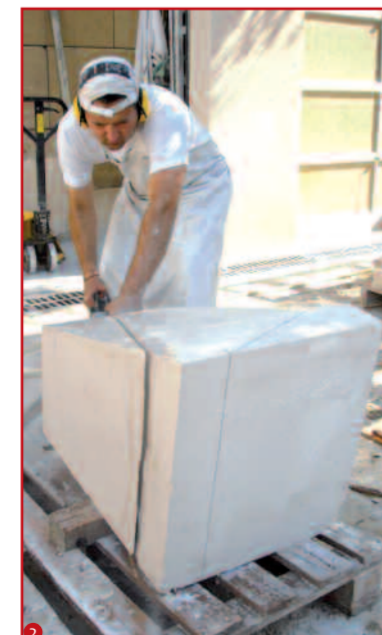
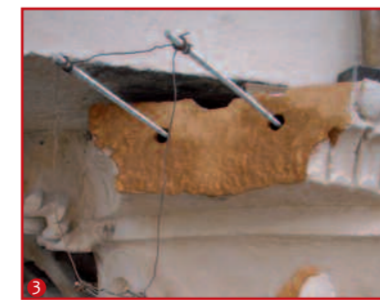
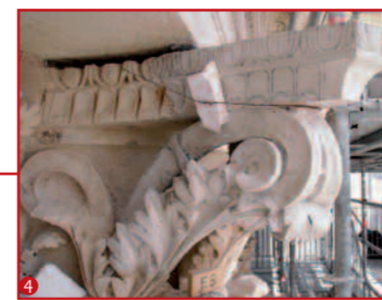
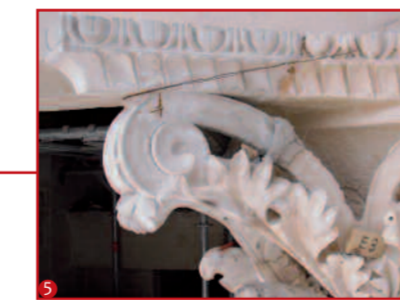
Remplacement en pierre de Lens d'une volute restaurée en plâtre par Séguier au XVIII^e siècle et changement d'un fragment de feuille d'acanthé sculpté en atelier

- 1 Volute ancienne en plâtre du XVIII^e s. conservée
- 2 Préparation d'un bloc en pierre de Lens
- 3 Pose de tiges métalliques pour le moulage en plâtre de la greffe
- 4 5 Greffe en pierre en cours de finition

- 6 7 Préparation en atelier de la volute sculptée à partir du modèle en plâtre
