LA RESTAURATION DES ARENES

RESTORATION OF THE ARENA

RESTAURATION DES ELEVATIONS EXTERIEURES DE L'AMPHITHEATRE ROMAIN DE NIMES

N I M E S
G A R D
A M P H I T H E A T R E
RESTAURATION STRUCTURELLE ET PRÉSERVATION
TRAVÉE 49 : ÉLÉVATION ET COUPES PARTIELLES
P R O J E T - J u i n 2 0 1 2

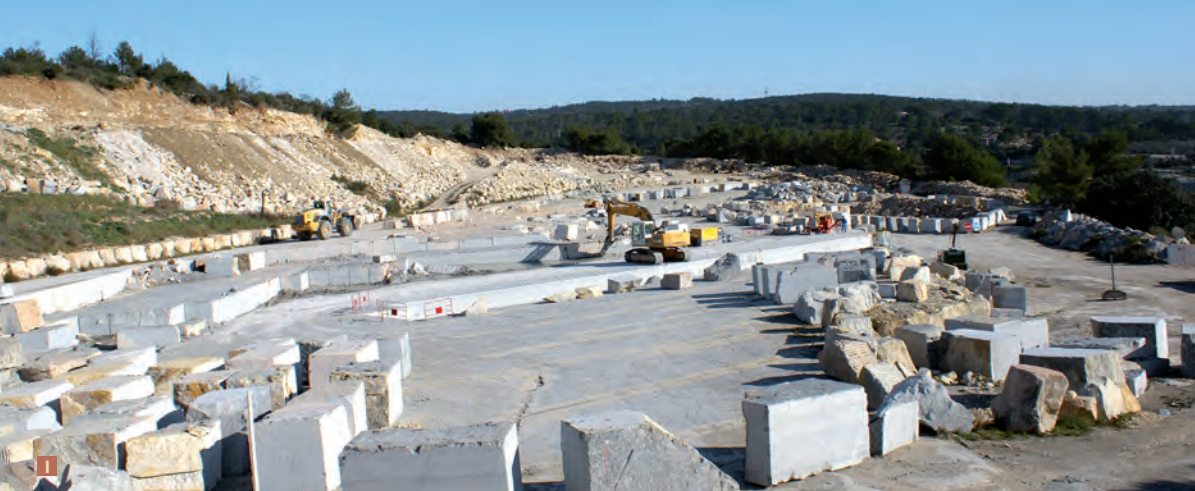
1 Roquemaillère quarry

1 La carrière de Roquemaillère

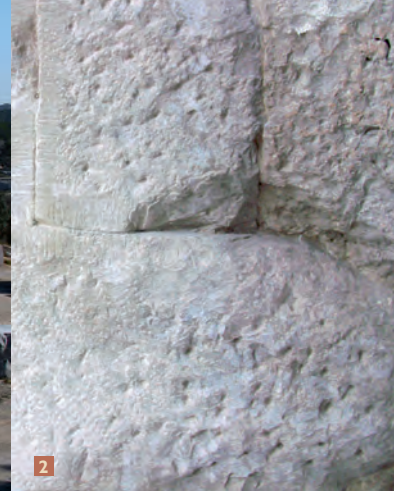
2 Barutel stone

Barutel stone is a finely grained white or grey limestone. The Romans used large blocks, laid dry with very close joints, for the construction of the façade of the amphitheatre.

La pierre de Barutel est un calcaire compact, dur, à grain fin de couleur blanche ou grise. Pour la construction de la façade de l'amphithéâtre, les Romains ont utilisé de grands blocs, posés à sec avec des joints très fins.

2 La pierre de Barutel

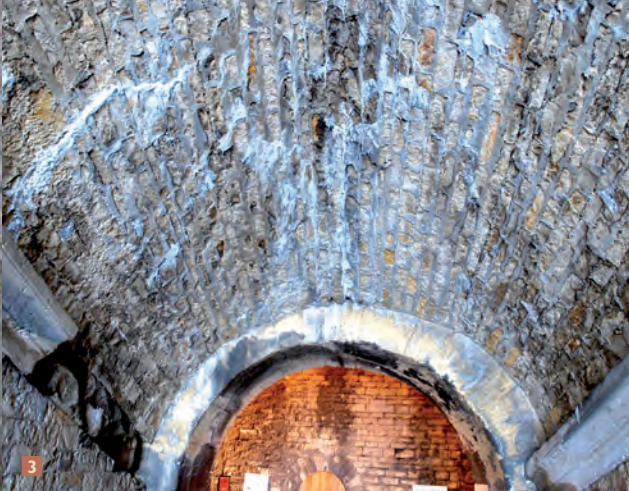
3 Roquemaillère stone

Roquemaillère limestone is identical to Barutel stone and is white, bluish or grey. It was used mainly as rubble stone laid using lime mortar in mass masonry.

La pierre de Roquemaillère, calcaire identique au précédent, de couleur blanche, bleuâtre ou grise, est surtout mise en œuvre sous forme de moellons, montés à la chaux, dans des massifs en maçonnerie.

3 La pierre de Roquemaillère

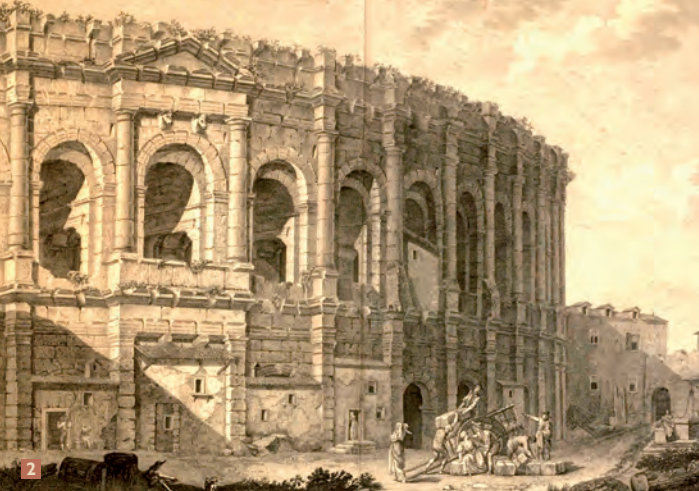
- 1 Plan of the amphitheatre signed by Grangent and showing all the houses demolished or remaining to be demolished, 1809.
- 2 External view of the amphitheatre. Engraving by Gaitte in 'Antiquités de la France', Vol. I, by C. Clérissseau, 1804
- 3 The arena by night
- 4 Roofing of the arena, architects Nicolas Michelin and Finn Geipel, dec. 2001

- 1 Plan de l'amphithéâtre signé par Grangent indiquant toutes les maisons déjà détruites ou encore à démolir, 1809. Coll. musée du Vieux Nîmes.
- 2 Vue extérieure de l'amphithéâtre. Gravure de Gaitte dans « Antiquités de la France », t.I de C. Clérissseau, 1804
- 3 L'amphithéâtre la nuit
- 4 La couverture des Arènes, architectes : Nicolas Michelin, Finn Geipel, déc. 2001

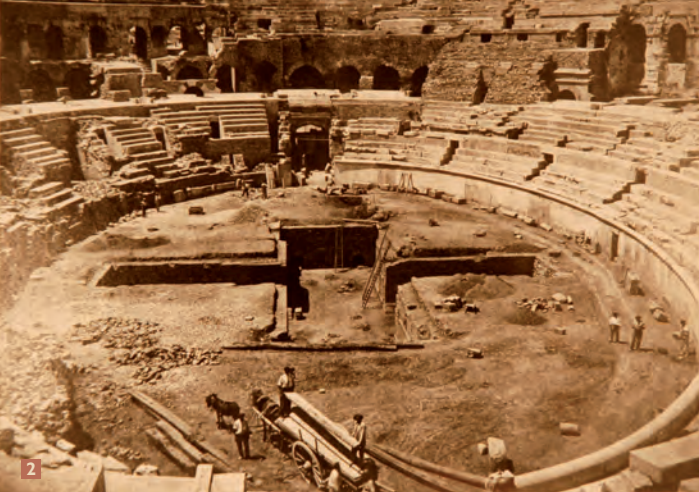
- 1 Aerial view with wooden scaffolding on part of the façade in 1956.
- 2 Clearance of the cruciform room in 1864
- 3 Lintels in the upper gallery

2 Dégagement de la salle cruciforme en 1864

Grangent discovered the basement of the ring when he dug pits but he did not manage to clear it completely. He also restored the first ten tiers of seating. In 1864, the architect Henri Revoil cleared the basement of the ring, referred to as the 'cruciform room' because of its shape. At the end of the nineteenth century, the interior of the amphitheatre looked much as it does today.

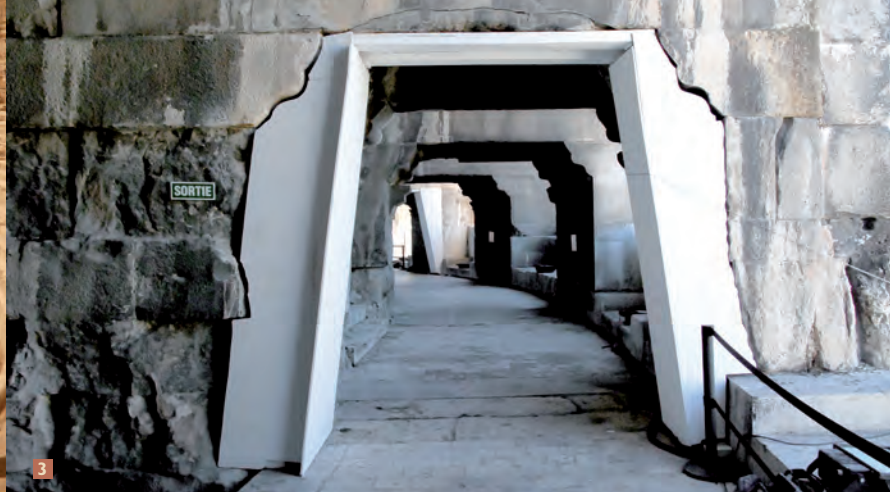
3 Les linteaux dans la galerie supérieure

- **Twentieth century:** From 1935 to 1945, most of the work done consisted of strengthening lintels and various work on the pillars, arches and vaults of the street level gallery. From 1953 to 1954 and from 1960 to 1968, several limited operations were performed to strengthen masonry in the external façade.

- **xx^e siècle**: de 1935 à 1945 la consolidation des linteaux constitue l'essentiel des travaux à côté d'interventions ponctuelles sur les piliers, arcs et voûtes de la galerie du rez-de-chaussée.

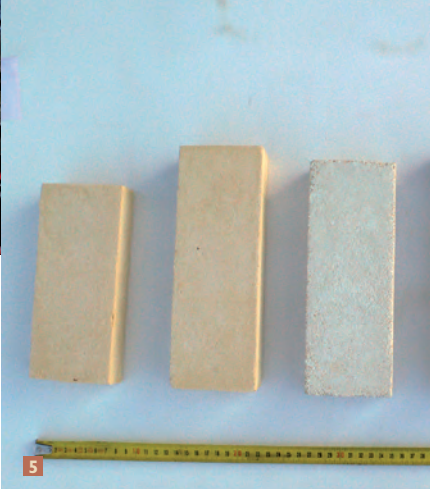
- 5 Samples of finishing mortar
- 6 Precise carving for the insertion of a graft
- 7 Traces of Roman building work visible after the dismantling of blocks

5 Echantillons de mortier de ragréage

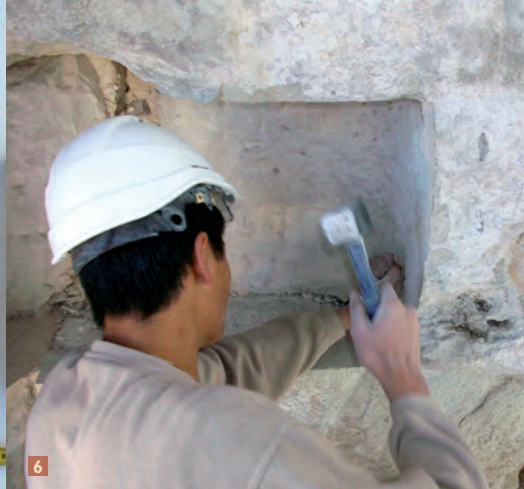
6 Retaille de la pierre dans laquelle la greffe viendra s'incruster. C'est un travail d'ajustement précis.

- Cleaning the surface of the stone by applying compresses to soften the black crust, followed by projection of micro-fine powder (64 microns at 0.5 bar) and laser treatment. [4]
- Repair of damaged or missing parts by grafts of Barutel stone or finishing with a special mortar imitating the characteristics of Barutel stone. [5 to 6]
- Non-destructive radar testing to detect and evaluate spaces in the masonry.
- Injection of lime grout to fill cracks and spaces.

- Nettoyage de l'épiderme de la pierre par application de compresses ramollissant la croûte noire, complété par une projection de microfine de verre (64 microns à 0,5 bar) et traitement au laser. [4]
- Réparation de parties dégradées ou disparues par des greffes de pierre de Barutel ou des ragréages avec un mortier spécifique reproduisant les caractéristiques de la pierre. [5 et 6]
- Auscultation radar pour la détection et évaluation des vides dans la maçonnerie.
- Injection de coulis de chaux pour combler des fissures et vides.

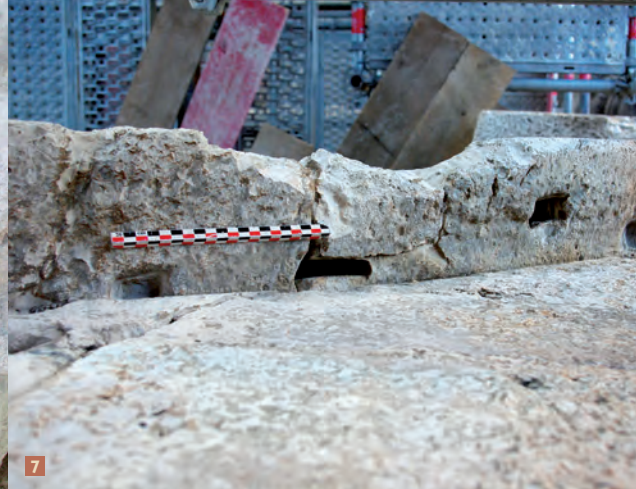
7 Traces d'un échafaudage antique fixé au monument par des cordes liées à des goujons en bois enfoncés dans les mortaises carrées

- identification of the construction phases and the organisation of the works, [7]

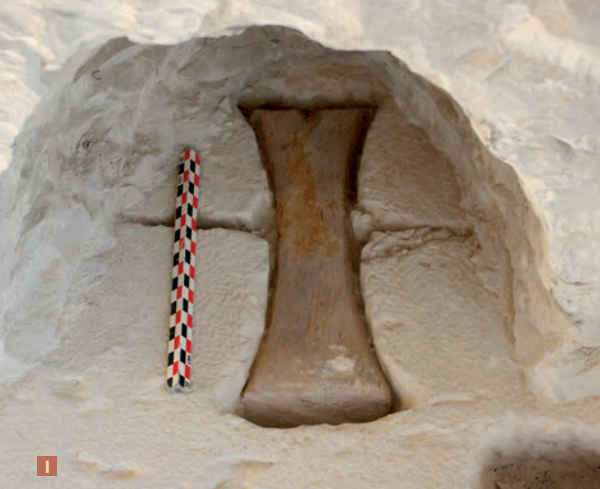
- 1 A wooden double dovetail masonry tie used during the construction of the amphitheatre
- 2 Traces of Roman building work visible after the dismantling of blocks
- 3 Traces of occupation of the monument since the middle ages
- 4 Replacement of a cornice block
- 5 Pillar restored in the nineteenth century
- 6 State of the cornice
- 7 Bulls' forequarters, restored in 2006, on the northern façade

- 1 Double queue d'aronde en bois servant d'agrafe entre les blocs lors de la construction de l'amphithéâtre
- 2 Témoignage du chantier de construction antique visible après la dépose de blocs
- 3 Multiples traces de l'occupation du monument depuis le Moyen Âge
- 4 Remplacement d'un bloc de corniche
- 5 Pilier restauré au XIX^e siècle
- 6 Etat de la corniche
- 7 Avant-corps de taureaux restaurés en 2006 sur la façade nord

- identifying the techniques and tools used on the basis of traces of cutting, preparatory layouts and other technical and working features of the Roman building works, [1 to 2]
 - recording and saving these clues before the restoration work,
 - making an inventory of the traces of uses of the monument and to put forward ideas about their function and dating, [3]
 - establishing an archaeological characterisation of the various past restoration projects,
 - creating a database for future works projects.
- The study is conducted by the National Institute for Preventive Archaeological Research (Inrap) in partnership with the French National Centre for Scientific Research (CNRS).

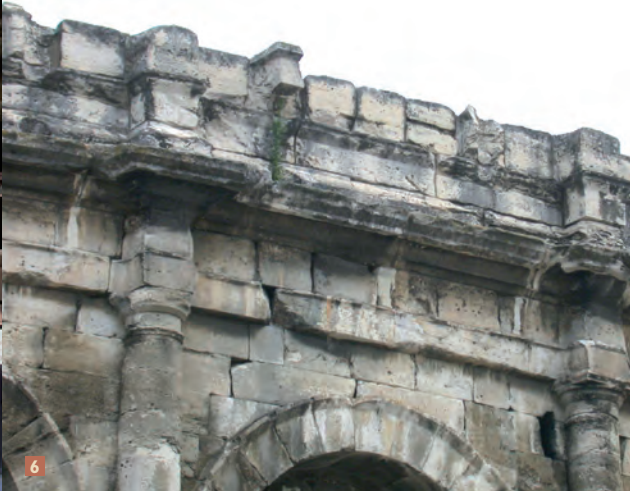
6

The stones of the pillars of the façade and of the cornice display abnormal splitting. The phenomenon has been observed in both the ancient stones and new stones dating from the nineteenth or even the twentieth century.

It does not seem to be caused by loading as it has also been observed in stones that are not subjected to the same pressures. An in-depth mechanical study has led to:

Les pierres des piliers en façade ainsi que des blocs de corniche montrent un éclatement et un état de fracturation jugé anormal. Ce phénomène a été observé aussi bien sur des pierres antiques que sur des pierres neuves datant du XIX^e ou XX^e siècle. Il n'est pas

imputable à la descente de charges dans le monument car le phénomène de fracturation a été également constaté sur des blocs n'étant pas soumis à cette contrainte.
