La Maison Carrée avant restauration et au début du xx^e siècle

Diagnostic : Le corps du monument a souffert de trois types d'agression

Maison Carrée : anatomie d'une restauration

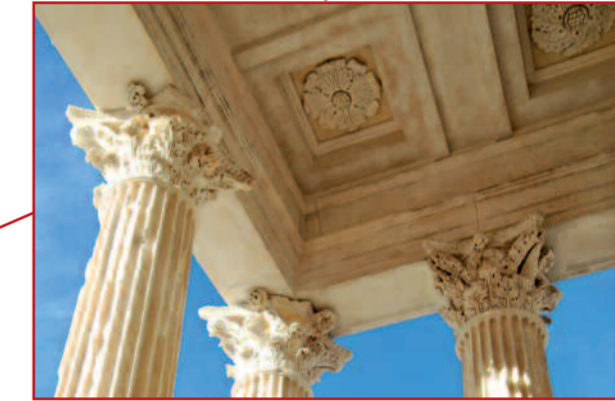
Vue du fronton nord avec son plafond à caisson du XIX^e siècle après restauration

Greffes en pierre de Lens sur un chapiteau corinthien

Les 30 chapiteaux corinthiens, en partie restaurés aux XVII, XVIII et XIX^e siècles, ont été nettoyés et traités au cas par cas.
