La Maison Carrée avant restauration et au début du xx^e siècle

Diagnostic : Le corps du monument a souffert de trois types d'agression

Maison Carrée : anatomie d'une restauration

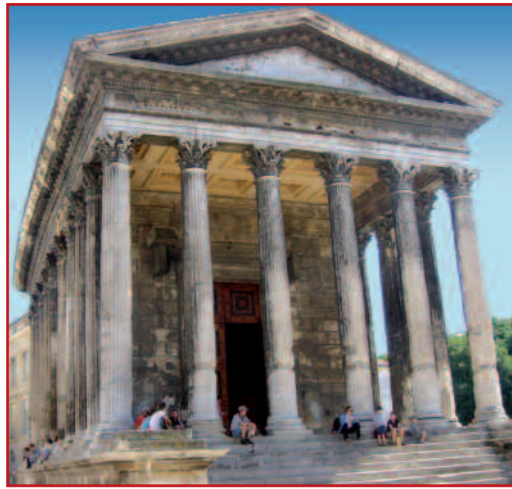
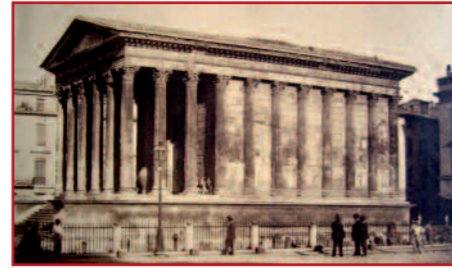
- 1 La pollution atmosphérique due à l'activité humaine (gaz et fumées).
- 2 L'érosion naturelle (vent, pluie et gel, lichens, pigeons).
- 3 Les interventions humaines (transformations, réparations et apports de pierre de Beaucaire).

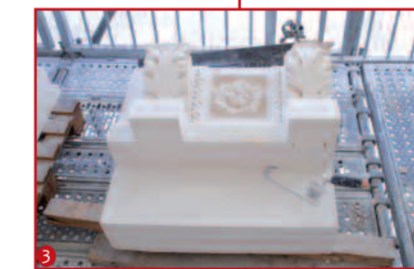
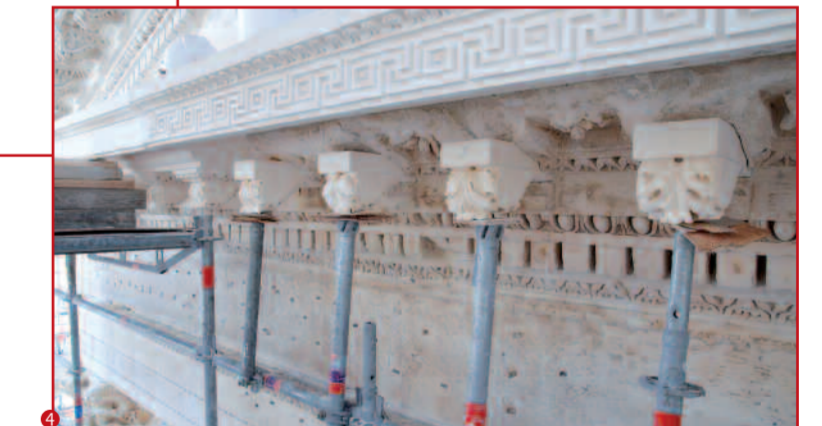
- 1 2 Pose en tiroir du nouveau bloc de la corniche
- 3 Nouveau bloc en pierre de Lens
- 4 Etayage des modillons pendant le remplacement de la corniche
- 5 6 Sculpture sur place des grecques et finitions

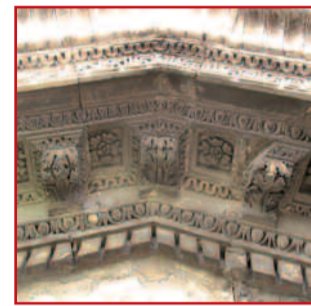
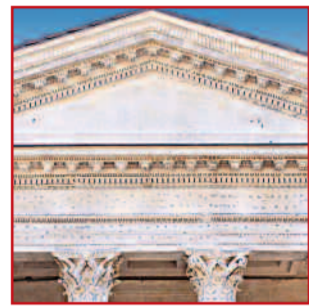
Détail du fronton avant et après restauration.

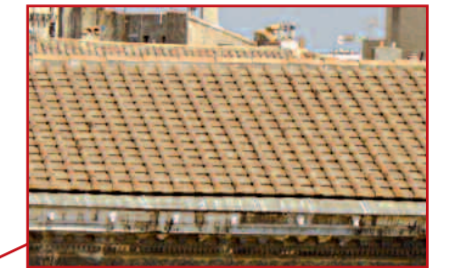
La toiture, avec ses tuiles refaites selon le modèle antique, date de 1992.

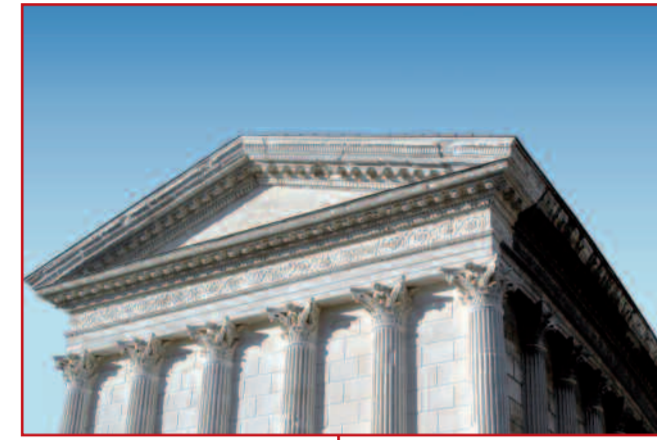
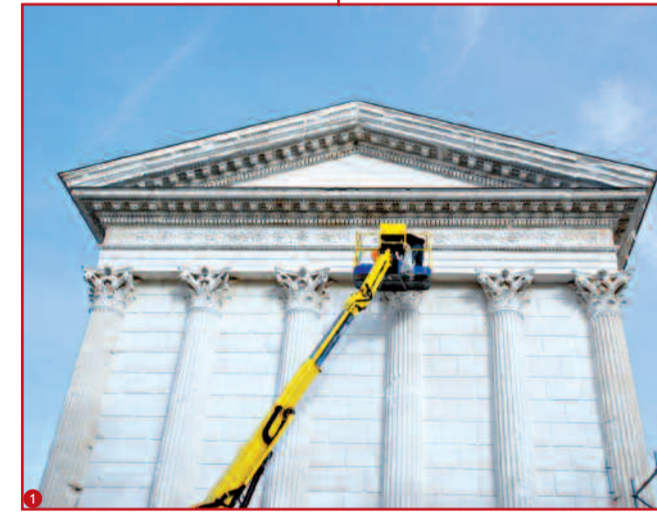
Façade nord

1 Application d'une protection antipollution et pose d'un dispositif antipigeons sur toutes les façades

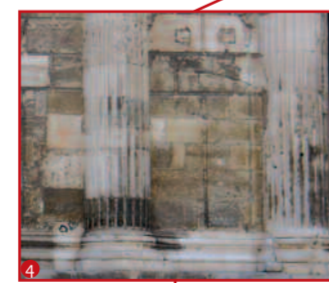
Bloc de la base du soubassement de Grangent (1822), remplacé à l'identique en pierre de Barutel

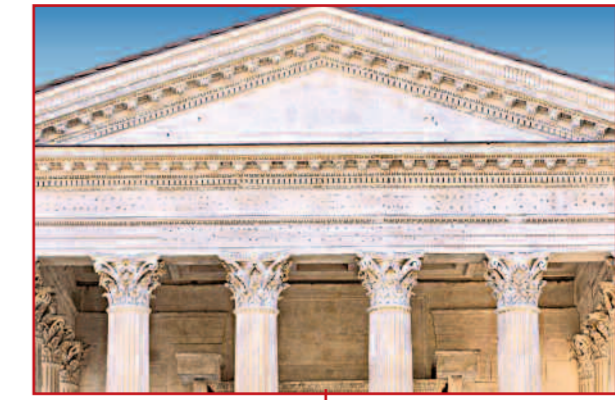
Vue du fronton nord avec son plafond à caisson du XIX^e siècle après restauration

Greffes en pierre de Lens sur un chapiteau corinthien

Les 30 chapiteaux corinthiens, en partie restaurés aux XVII, XVIII et XIX^e siècles, ont été nettoyés et traités au cas par cas.

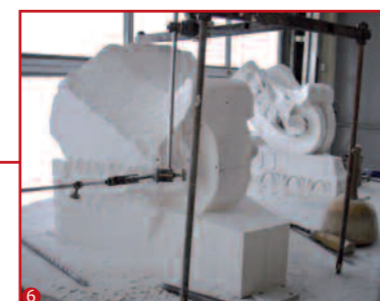
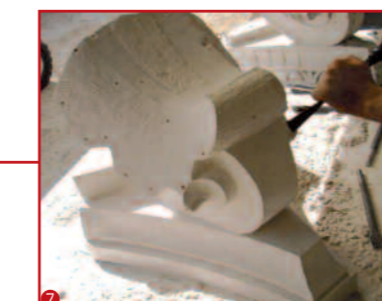
- 6 7 Préparation en atelier de la volute sculptée à partir du modèle en plâtre
